PROTOX HÅNDBOGEN

Identifikation, forebyggelse og bekæmpelse af
svampe-, skimmel- og insektangreb

LØSNINGER TIL PROFESSIONEL BYGNINGSSANERING SIDEN 2003

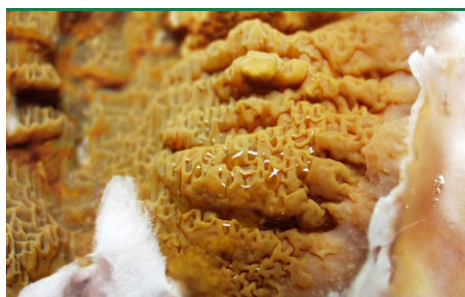
svn 3 Ægte Hussvamp - ungt frugtlegeme.
(Foto: EFI Global)

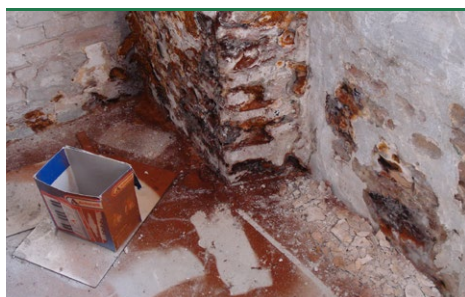
svn 5 Ægte Hussvamp - rødbrunt sporepulver på gulv. (Foto: PROTOX)

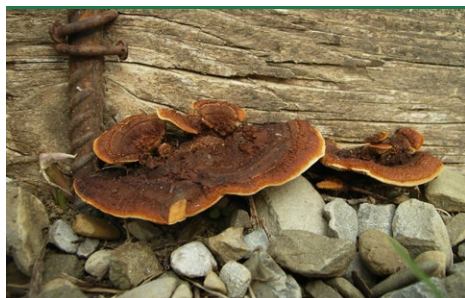
svn
13 Korkhat - frugtlegemer.
(Foto: PROTOX)

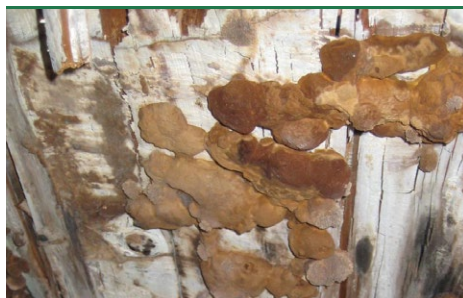
svn
14 Korkhat - sterilt frugtlegeme udviklet i mørke.
(Foto: EFI Global)

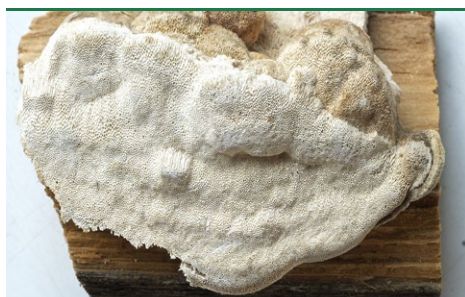
svn
15 Rækkeporesvamp (Hvid Tømmersvamp - frugtlegeme).
(Foto: PROTOX/EFI Global arkiv)

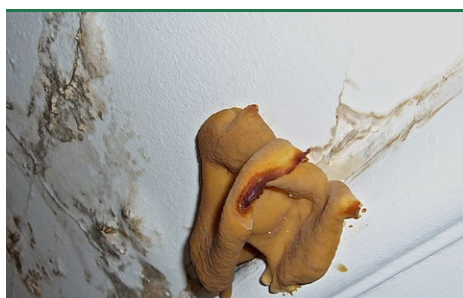
svn
18 Bægervamp - frugtlegeme på væg ved fodliste.
(Foto: Bøgh & Helstrup)

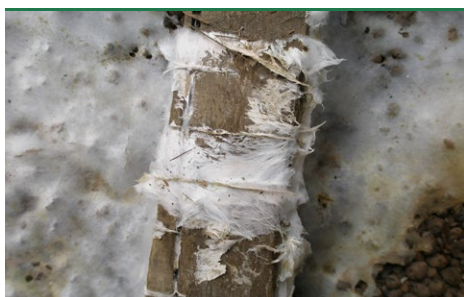
svn
27

Ægte Hussvamp - ungt mycelium med strengdannelser, lægte i udestue.
(Foto: PROTOX)

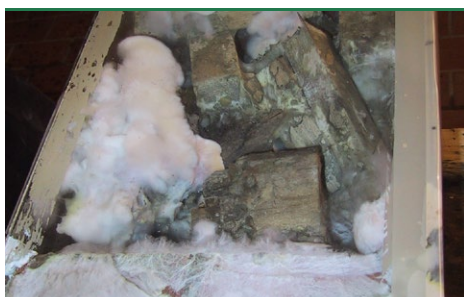
svn
29

Ægte Hussvamp - ungt overflademycelium, 2 uger.
(Foto: PROTOX)

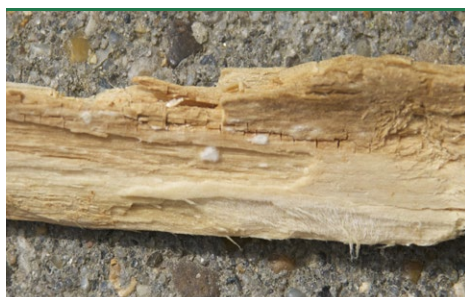
svn
39

Korkhat i udvendig beklædning. Bemærk små totter af overflademycelium på brudflader
(Foto: PROTOX)

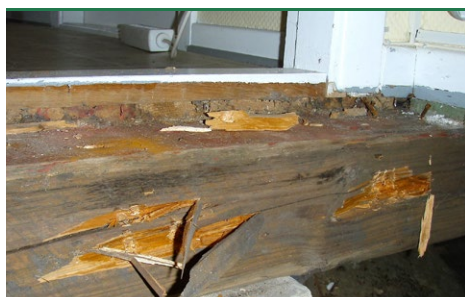
svn
41

Barksvamp - Stjernehåret Barksvamp på træ i kælder.
(Foto: PROTOX/EFI Global arkiv)

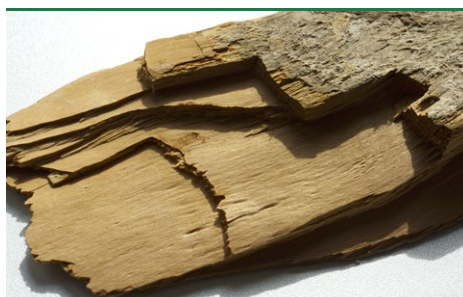
svn
42

Gul Tømmersvamp - brunmuld, bladet nedbrydning. Vurderes som svampeskade.
(Foto: PROTOX/EFI Global arkiv)

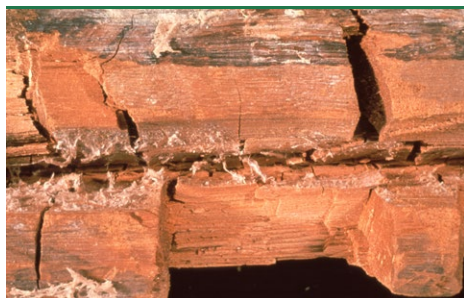
svn
49

Ægte Hussvamp - nedbrudt træbjælke.
Brunmuld med store sprækkeklodser og
overflademycelium. (Foto: PROTOX/Gori)

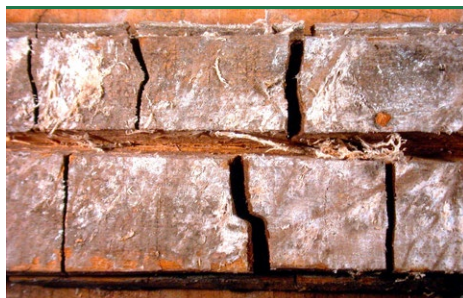
svn
50

Ægte Hussvamp - sprækkeklodser.
(Foto: Hussvamp Laboratoriet)

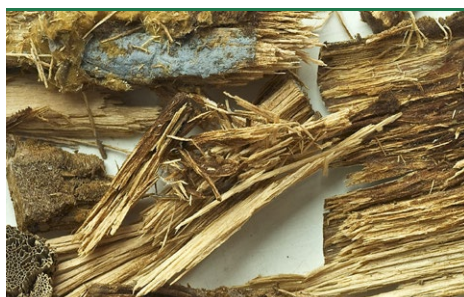
svn
51

Sammenhængende Ildporesvamp - trævet
nedbrydning og blågrøn belægning er skim-
melangreb. (Foto: PROTOX/EFI Global arkiv)

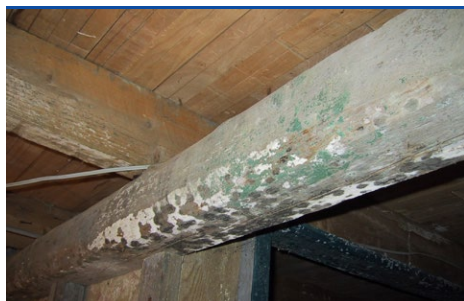
skn
1

Skimmelvækst (*Trichoderma* sp.) på vandskaded bjælke i kælder.
(Foto: PROTOX)

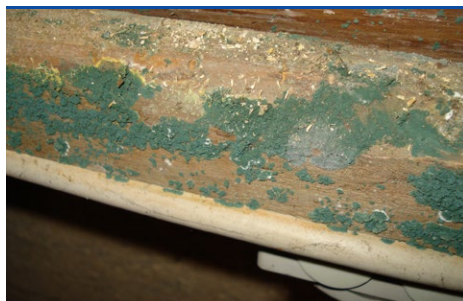
skn
2

Skimmelvækst (*Trichoderma* sp.) på forskallingsbræt i vandskaded krybekælder.
(Foto: PROTOX)

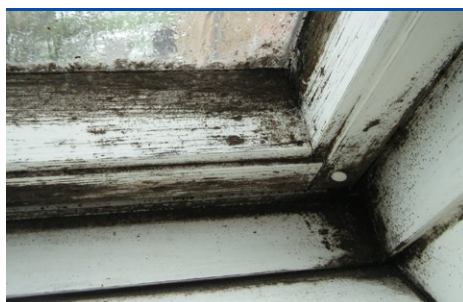
skn
4

Sortskimmel på tagvindue - mangelfuld udluftning.
(Foto: PROTOX)

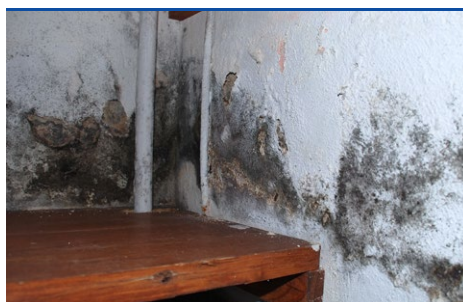
skn
6

Sortskimmel på fugtbelastet kælderfundament.
(Foto: PROTOX)

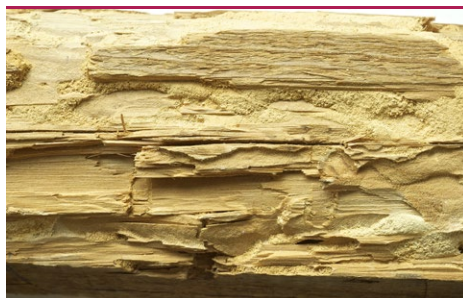
in 13 Husbuk - frilagte larvegange.
(Foto: PROTOX/EFI Global arkiv)

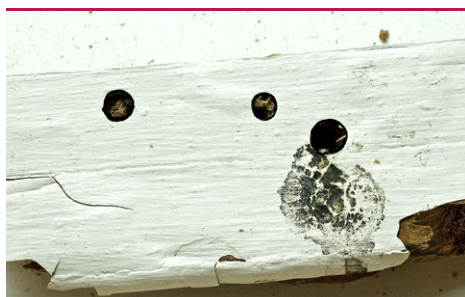
in 14 Rød Blomsterbuk - flyvehuller i dørkarm.
(Foto: PROTOX/EFI Global arkiv)

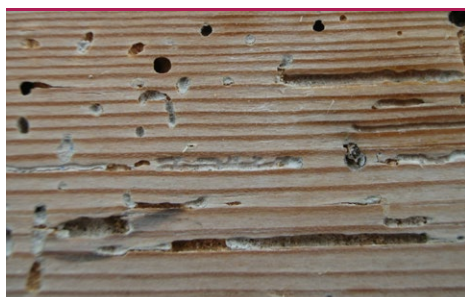
in 16 Alm. Borebille i gulvbræt - flyvehuller og larvegange frilagte på grund af afhøvling.
(Foto: PROTOX)

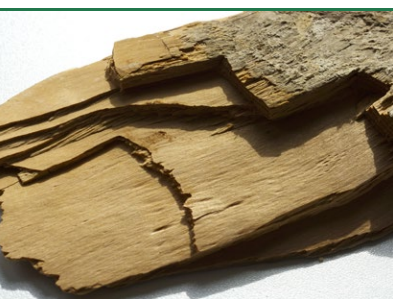
sv
8

Gul Tømmersvamp - bladet nedbrydning (svampeskade). (Foto: PROTOX/EFI Global arkiv)

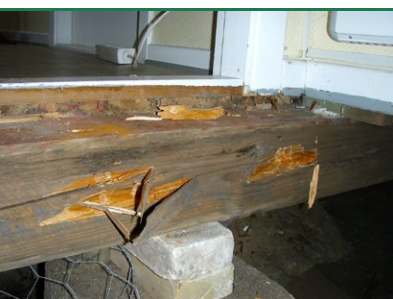
sv
9

Gul Tømmersvamp - bjælke nedbrudt med intakt overflade. (Foto: EFI Global)

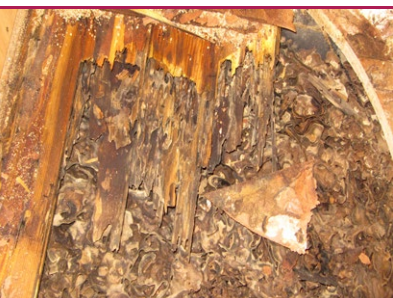
i
26

Orangemyrer - gulvbrædder nedbrudt af orangemyrer. (Foto: PROTOX/kundefoto)

Der forekommer dog i Danmark to myrearter der direkte kan anrette skade på træværk: Orangemyren og Herkulesmyren.

Angreb af Herculesmyre og Orangemyre, hvor der optræder skader på træværk, kan behandles med Insekt. Specielt ved angreb af Herculesmyre kan det være nødvendigt at udskifte større eller mindre dele af træværket. Ved udskiftningen er det vigtigt at sørge for en forebyggende behandling af det nye træ samtidig med den bekæmpende behandling i det tilbageblevne gamle træ.
