# Protox Handboken

Identifikation,  
bekämpning och förebyggande av  
svamp-, mögel- och insektsangrepp

Professionell svamp-, mögel- och insektsbekämpning

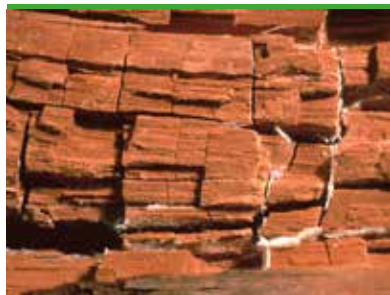
*Brunröta - svampen nedbryter cellulosafiberna och kvarlämnar ligninet*

Betecknar olika former för nedbrytning orsakat av tränedbrytande svampar. De tre viktigaste beståndsdelarna i trä är cellulosa, lignin och hemicellulosa. Cellulosa som har byggts upp som långa tvinnade fibrer har som funktion att bilda brotthållfasthet i träet. Ungefär som på samma sätt som man skapar brotthållfasthet i betong genom att gjuta in ett järngaller (rivningsnät). Då den tränedbrytande svampen bryter ner cellulosafiberna avlägsnas brotthållfastheten och denna nedbrytning kallas brunröta. Genom brunröta färgas virket brunt och det spricker i klossar (kuber) på längden och tvärs över ådrorna (fiberriktningen). Äkta Hussvamp, Pulverskinn, Mögelticka, Korkmussling och Källarkantarell är exempel på brunrötbildande svampar.

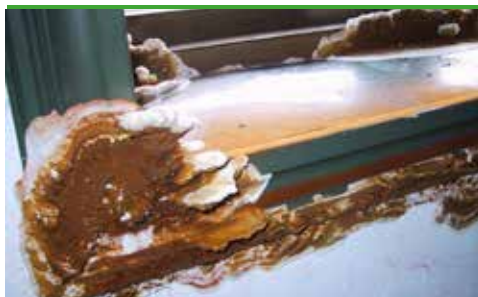
svn  
2    Åkta Hussvamp - fruktkropp i fönsterparti i  
sommarmstuga (Foto- Protox)

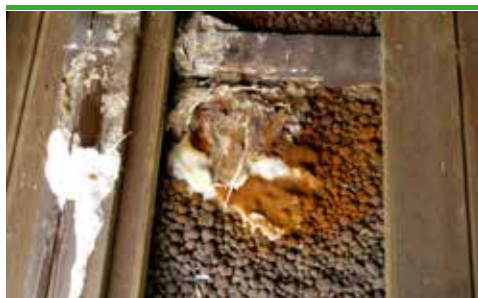
svn  
4    Åkta Hussvamp - fruktkropp, kakao-  
liknande sporpulver och mycel på lecakulor  
under golv i uterum (foto - Protox/kundfoto)

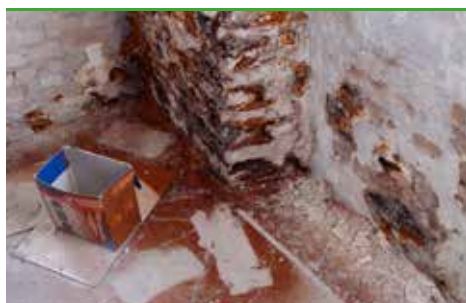
svn  
5    Åkta Hussvamp - rödbrunt sporpulver på  
golv (foto - Protox)

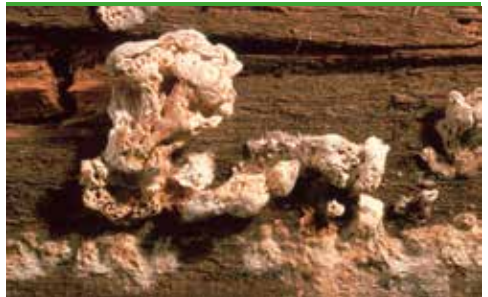
svn  
10     *Knölticka - sterila, blomkålsliknande*  
*fruktkroppar framväxta i mörker*  
(foto - Protox/Gori A/S)

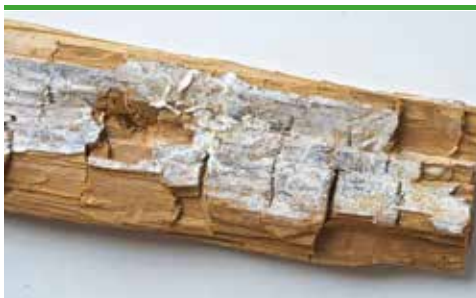
svn  
34 *Mögelticka- vitt ytmycel på angripet virke med sprickklossar (foto - Protox/Goritas arkiv)*

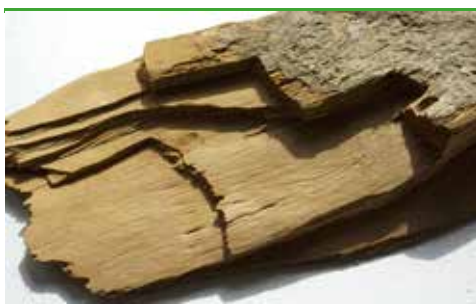
svn 42 *Pulversinn - brunmögel, bladig nedbrytning. Värderas som svampskada*  
(foto - Protox/Goritas arkiv)

Pulverskinn kan anta flera olika nedbrytningsformer. Den bildar alltid brunröta, (se sidan 65) där virket spricker tvärs över fiberriktningen, men utseendet på sprickklossarna varierar beroende på växtbetingelserna. Ofta bildas rektangulära 10-50 mm sprickklossar, störst vid hög fukt och minst vid låg fukt. Under särskilt gynnsamma förhållanden kan nedbrytningen orsaka en karakteristisk bladstruktur, där virket separeras längs med årsringarna.

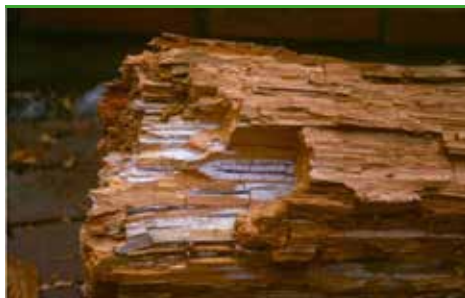
svn 45 *Mögelticka - nedbrytning och vitt ytmycel på brytytor* (foto - Goritas A/S)

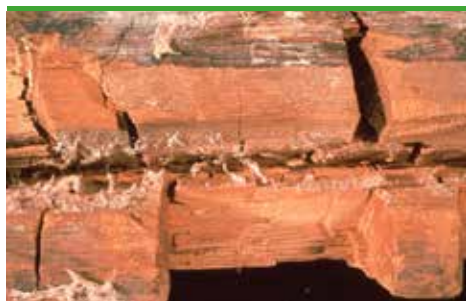
svn 49 *Äkta Hussvamp - nedbruten träbalk. Brunröta med stora sprickklossar och ytmycel (foto - Protox/Gori A/S)*

Under nedbrytningen förlorar träet största delen av sin vikt och det spricker tvärs över fiberriktningen (brunröta, se sidan 65) med 5-10 cm stora sprickklossar som resultat, ofta blandat med gråaktigt mycel och strängar. Både fiberbandet och kärnan bryts ned.

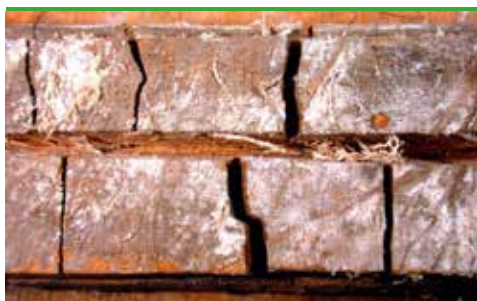
svn 50 *Äkta Hussvamp- sprickklossar (foto - Hussvamp Laboratoriet)*

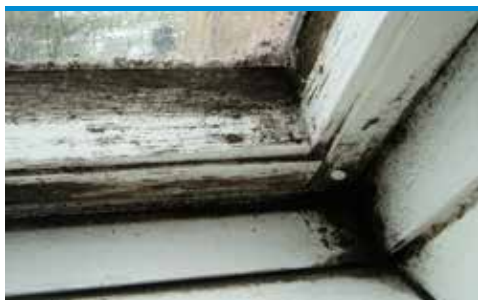
skn 4 *Svartmögel på takfönster - bristfällig vådring (foto - Protox)*

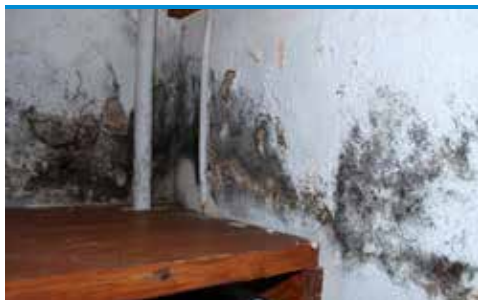
skn 6 *Svartmögel på fuktbelastad källargrund (foto - Protox)*

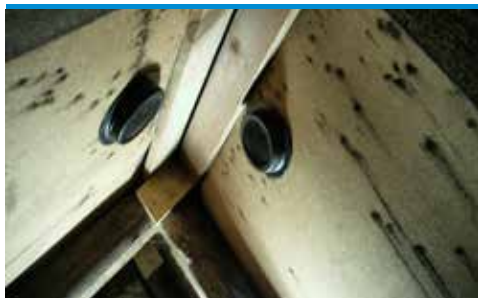
skn 8 *Svartmögel på undertak p.g.a. bristfällig ventilation av vind (ventiler eftermonterade) (foto - Protox)*

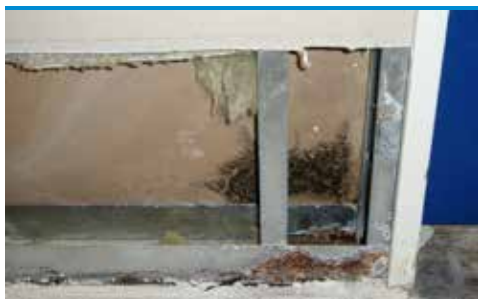
skn 10 *Mögelpåväxt (*Stachybotris chartarum*) i lätt gipsvägg efter översvämning (foto - Protox)*

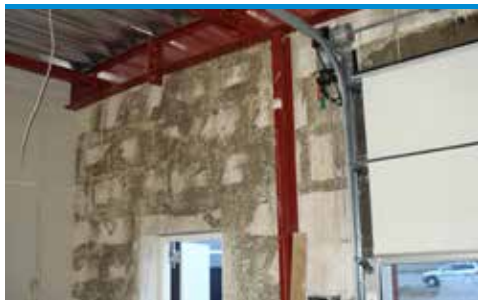
skn 12 *Mögelpåväxt på nybyggd vägg i industrilokal till följd av byggfukt (foto - Protox)*

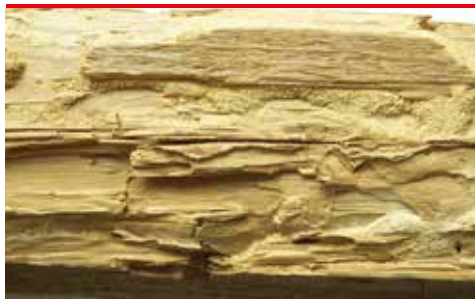
in 13 Husbock - blottade larvgångar  
(foto - Protox/Gorits arkiv)

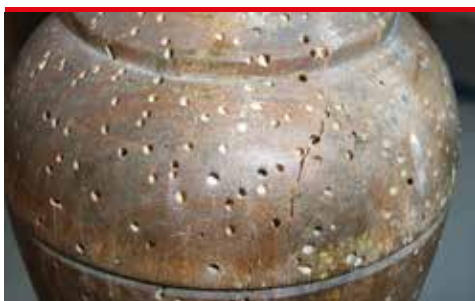
in 17 Strimmig trägnagare- flyghål i bordsben  
(foto - Protox)

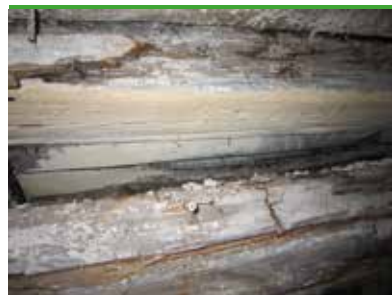
sv  
10

Mögelticka- fruktkroppar, ytmycel och sprickklossar i golvbalk  
(foto - Bøgh & Helstrup)

Det bildas brunröta (se sidan 5) med kraftiga sprickklossar på 3-5 cm.

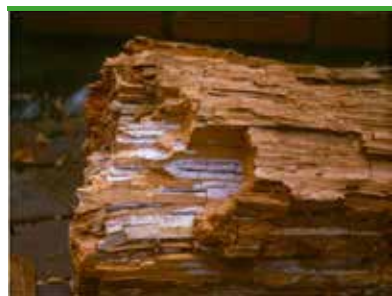
sv  
12

Mögelticka - sprickklossar  
(foto - Goritas A/S)

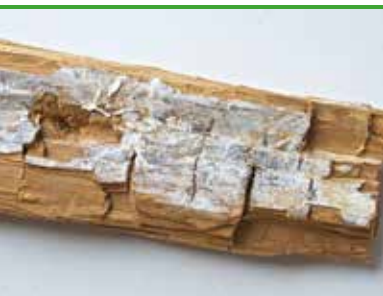
SV  
13 Timmerticka- nedbrutet virke  
(brunröta) och ytmysel  
(foto - Protox/Goritas arkiv)

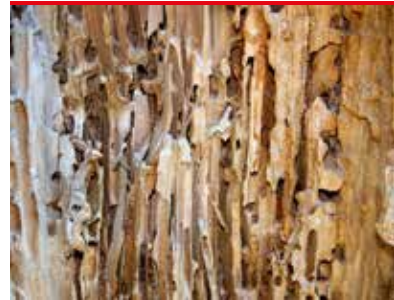
i  
29

Hushästmyra - Galleri av gångar bildat genom att endast den hårda höstveden kvarstår (foto okänd)
